Dott. Daniele Piacentini Geologo  
Via Chiossi 7 41010 Portile Modena  
Cell: 347/4923967

Modena 28.07.2008

## **DISCARICA PER RIFIUTI NON PERICOLOSI DI CA ZECCONE IN COMUNE DI PAVULLO Piano di adeguamento ai sensi del DLgs 36/03.**

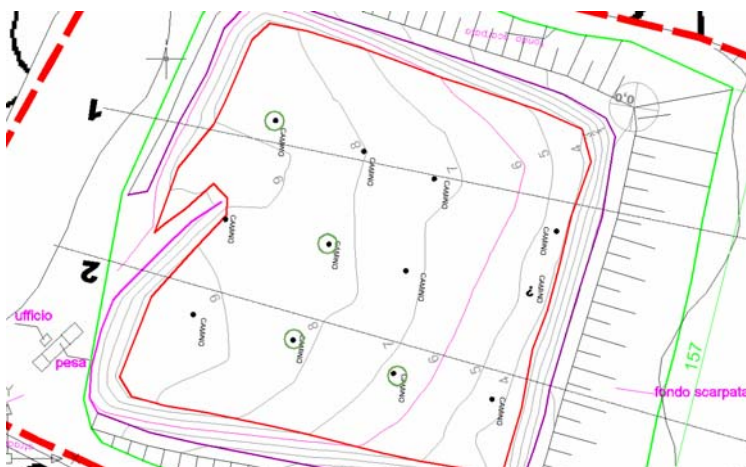
visitando i camini dall'odore è evidente quelli che sono in funzione e quelli no. i camini che emettono odore sono quelli segnati col cerchiolino e sono quattro il livello di emissione pare decisamente basso gli altri 8 sono spenti; .  
gia' questo è indice di attività gassifera piuttosto limitata.

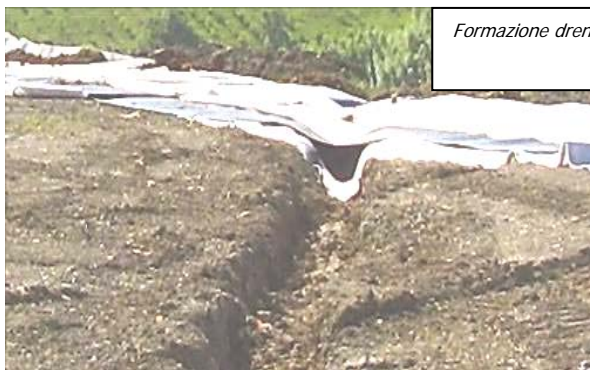
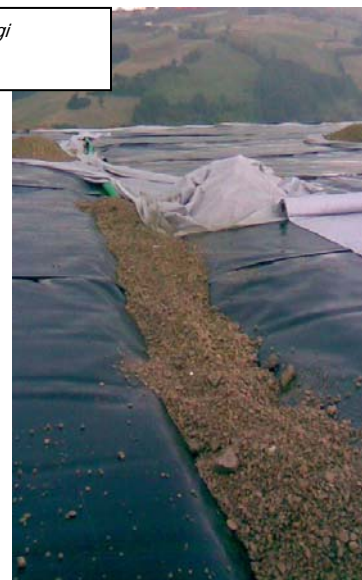
*Stesa TNT pesante e HDPE*

- Strato di terra spessore medio 50 cm
- TELO TNT leggero di drenaggio
- TELO HDPE da 2 mm termosaldato ad aderenza migliorata con funzione impermeabilizzante
- Telo TNT pesante antipunzonamento e di sfogo
